RESULTATS DE L'EXCAVACIÓ DUTA A TERME A L'ESGLÉSIA DE SANT VALENTÍ DE LES CABANYES

**ALBERT LÓPEZ I MULLOR, XAVIER FIERRO I MACÍA,
MARIA CLUA I MERCADAL**

Servei del Patrimoni Arquitectònic. Diputació de Barcelona

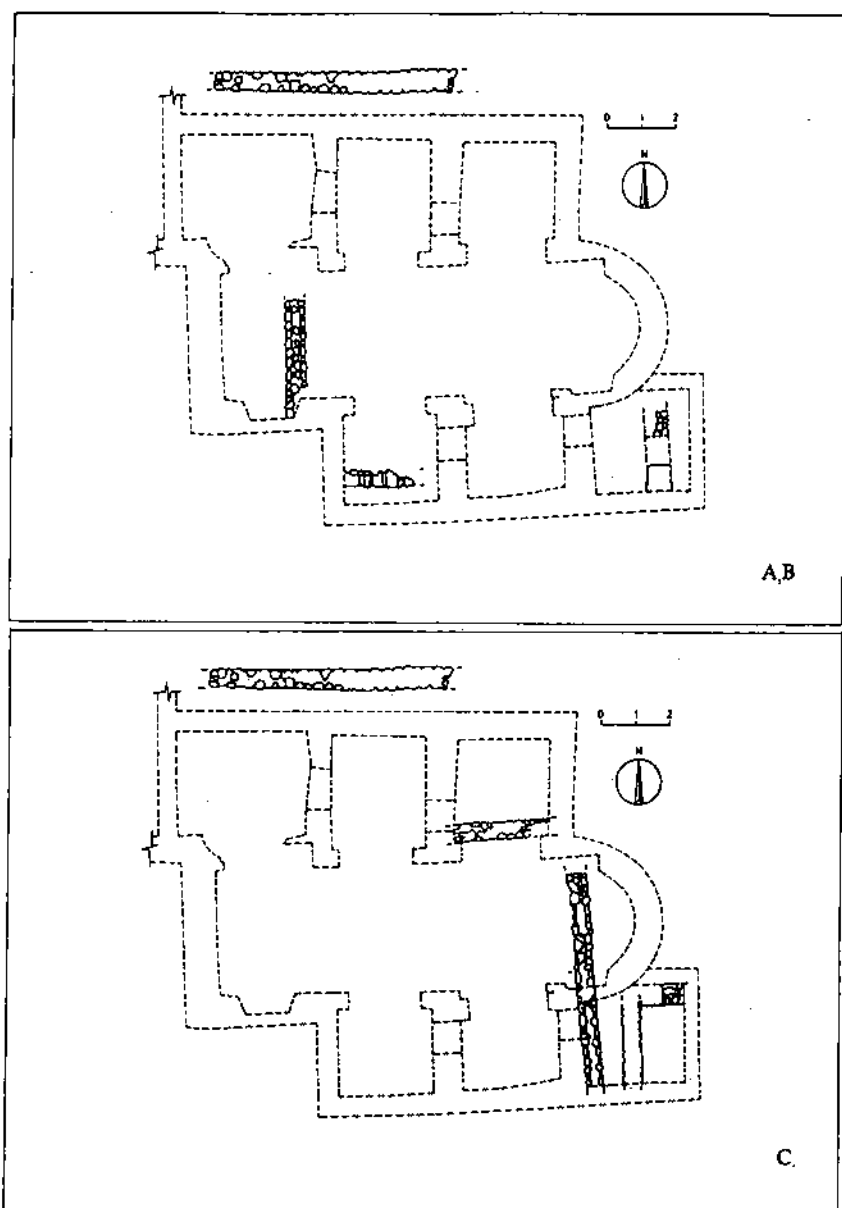
Figura 4: 1. Planta esquemàtica de les dues primeres etapes del jaciment (A, B): final segle I aC., 60-70 dC. 2. Planta de la tercera fase romana (C): 110-120 dC.

Per interpretar aquestes troballes s'ha de recórrer a totes les dades reflectides a l'estratigrafia, però també a algunes que no hi apareixen (aquestes darreres es poden veure a les figures 4.2, 5-7). Pel que fa a la successió, és ben palès que la cronologia més antiga correspon al mur C, el qual ja era escapçat quan es va posar el mosaic (D). Aquesta paret s'ha de relacionar amb el segon moment de la *pars rustica* de la vil·la que hem descobert (fig. 4.2). El terra de tesselles, ja ho hem dit abans, és posterior; pertanyia a la *pars urbana* del mateix establiment i, segons que palesen els diversos pendents que presenta (en el transsepte cap al nord), els diferents nivells d'ús i la presència de quarts de bossell a tots els llocs on s'adossava a alguna construcció, es podria pensar que es va projectar per cobrir un lloc amb ambient humit. Més concretament, la nostra hipòtesi és que podria haver format part d'uns banys.⁽⁷⁾

L'època antiga (fig. 4)

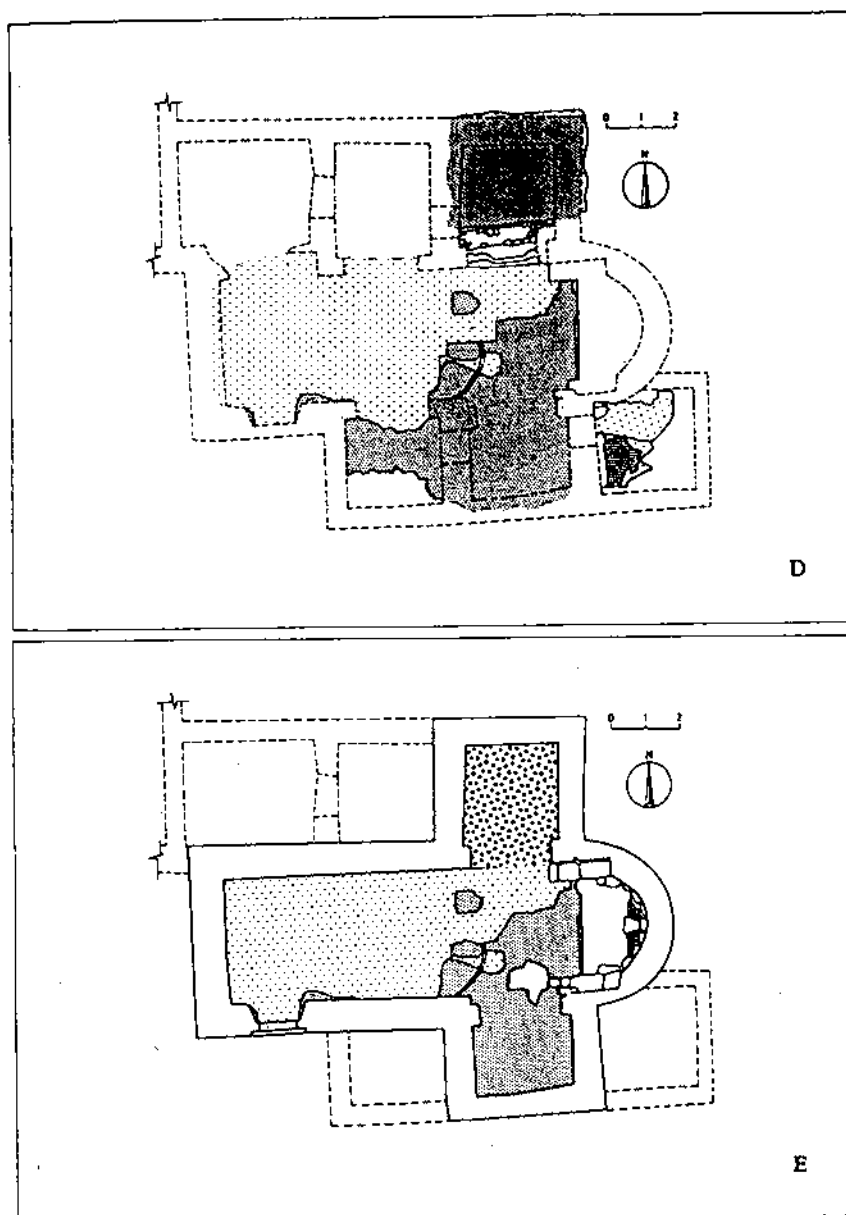
Figura 5: 1. Planta esquemàtica de la darrera etapa antiga del jaciment (D): cap al segle V. 2. Planta de l'etapa de fundació de l'església (E): tercer quart del segle XIII.

La fase E és la de construcció de l'església (fig. 5.2). Per fer l'absis es va obrir una trinxera en els estrats romans, gairebé tan gran com la capçalera. Els nivells de reblliment contien diverses ceràmiques grises i una moneda de Jaume I (1213-1276), de les encunyades en el període 1246-1276, molt poc rodada (fig. 3); aquest material ens fa datar la fundació del temple cap al tercer quart del segle XIII. Tal cronologia s'avé força amb la que s'ha donat als murals que ornamentaven el sector de ponent de l'edifici, considerats els més antics (cf. comunicació sobre el tema en aquestes *Jornades*). Pel que fa a l'aparença de la fàbrica en aquells anys, podem afirmar que la capçalera era la mateixa, així com la nau, i que el presbiteri era seguit d'un transsepte, format per les dues capelles laterals més orientals de la construcció que ens ha pervingut.

Els temps medievals (fig. 5.2)

La planta E presenta l'aparença del temple actual en el moment de la fundació. Es tractava d'un edifici de nau única capçada per un absis semicircular amb un transsepte de braços rectangulars no gaire simètrics. En aquest cas la datació és clara gràcies als materials trobats en el rebliment de la trinxera de fundació de la capçalera (E), datables del tercer quart del segle XIII. Les pintures gòtiques inicials que ornamentaven els peus de l'edifici semblen avenir-se força amb aquesta cronologia, com també l'estil de la portada, situada al sud-oest de la nau, i que és original.

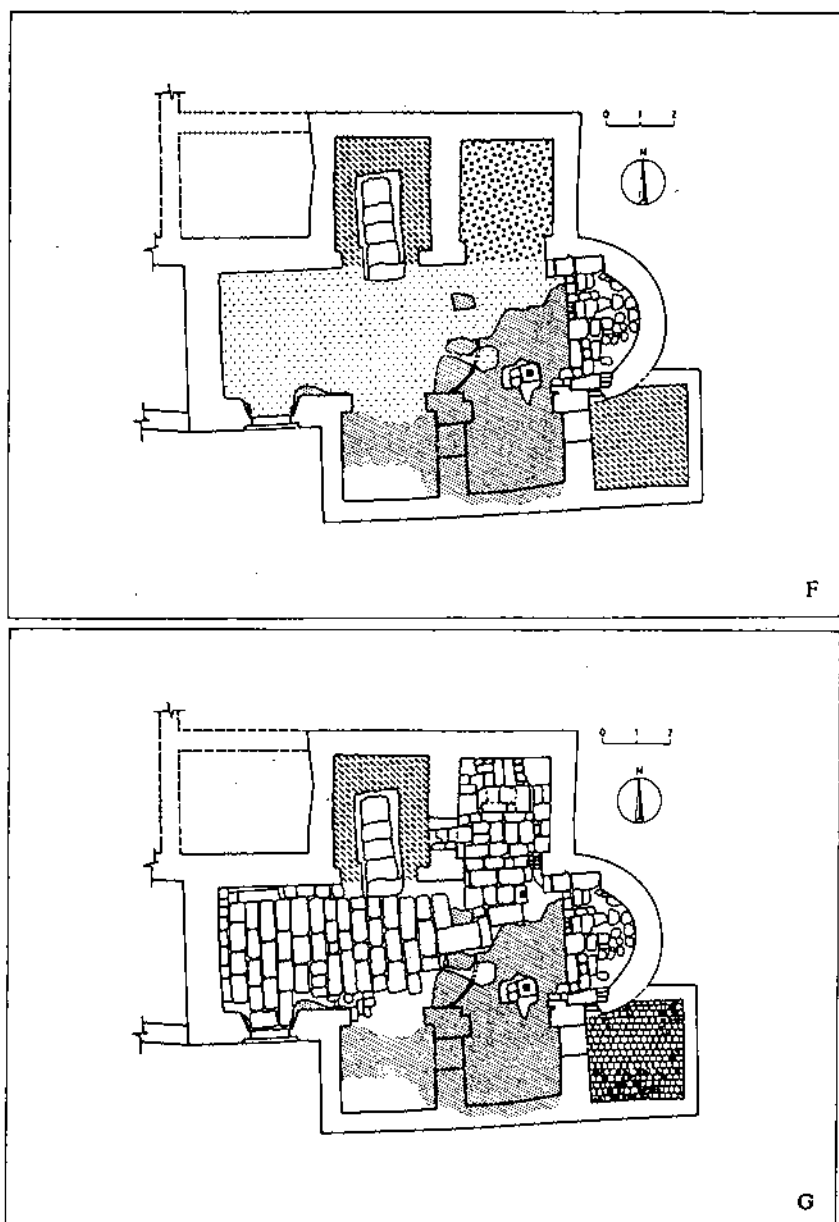
Figura 6: 1. Planta esquemàtica de l'època de les primeres reformes barroques en el temple (F): c. 1614. 2. Planta de les transformacions del primer quart del segle XVIII (G).

L'EDAT MODERNA (FIG. 6.1)

D'aquestes transformacions modernes i contemporànies, la primera (fase F) va tenir lloc el 1614, en què es va aixecar la capella contigua al braç nord del transsepte, dedicada a la Verge del Roser. La data, la coneixem exactament a través dels documents, així com el nom del fundador: en Francesc Gomar, pagès de les Cabanyes. La tomba d'aquest personatge deu ser la que encara hi ha en aquest recinte, profusament reutilitzada, però amb una làpida amb inscripció mig esborrada on es llegeix la professió i l'origen del donant. La capella del davant, dedicada a sant Isidre, es deuria construir gairebé al mateix temps, segons que palesen els materials trobats a la trinxera de fundació. L'advocació, la sabem per un document del 1637, molt il·lustratiu, que ens informa de l'aparença interior de l'edifici. Gràcies a aquest text, sabem que l'altar major, a l'absis, tenia un retaule daurat i pintat, possiblement gòtic, on, a més de la imatge de sant Valentí, hi havia una santa, sant Sebastià i la Puríssima. Al braç nord del transsepte hi havia la capella de sant Sebastià (advocació que apareix per segona vegada), amb un retaule antic que també cal suposar gòtic. La capella del Roser,

L'excavació ha proporcionat dades d'una nova reforma que no apareix tan clara en els documents, la qual recollim a la planta G. Segurament es va dur a terme en dues etapes, una en plena Guerra de Successió i l'altra poc després d'acabar-se el conflicte. En primer lloc, es va col·locar el paviment de lloses de pedra rectangulars utilitzat fins ara (reposat després de la nostra recerca) en els llocs on el mosaic ja havia desaparegut o es trobava molt degradat: en el plànol es podrà comprovar que aquests indrets eren els més trepitjats durant el culte (fig. 6.2). Aquest terra, l'hem datat per materials ceràmics i monedes de l'arxiduc Carles, encunyades en el període 1708-1711. Paral·lelament, es va obrir una porta entre la capella del Roser i la de sant Sebastià, la qual encara subsisteix amb la data del 1709 inscrita a la llinda. Probablement, durant les mateixes obres es va posar en aquest recinte un retaule nou, ja que rep aquesta qualificació en la visita pastoral del 1712. Una mica més tard, a la sagristia també es va canviar el terra, ja que la preparació ha donat diverses ceràmiques i algunes monedes datables del 1718-1721, durant el regnat de Felip V.

Els temps contemporanis (figs. 6.2, 7.1)

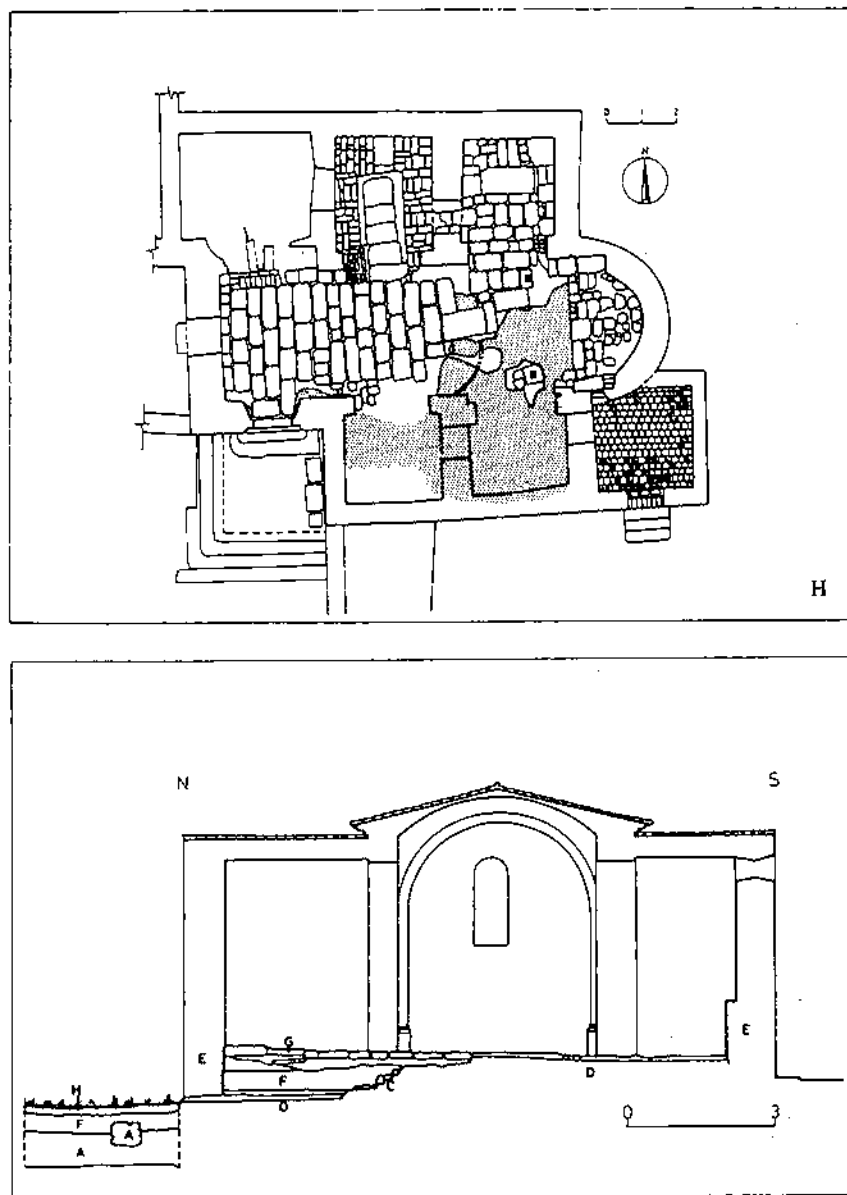
Figura 7: 1. Planta esquemàtica de la situació de l'església cap al darrer quart del segle XVIII. 2. Secció nord-sud presa pel mig del transsepte.

La secció nord-sud que presentem (fig. 7.2) comprèn els dos braços del transsepte i un sector de la nau. D'aquesta última, ja n'hem tractat en el paràgraf anterior, i del braç de migdia podem dir poc perquè, en conservar-se el mosaic *in situ*, no es va tocar. Pel que fa al braç de tramuntana, l'estratigrafia començava amb el paviment barroc G. Tot seguit, venia la preparació (G) i diversos estrats de rebliment (F), també de l'època barroca però molt més antics, adossats a tots els murs perimètrics (E), el més profund dels quals cobria un tram de mosaic (D). Aquest sector de l'*opus tessellatum* era desconegut fins a l'excavació, acabava a migdia en un quart de bossell, i s'adossava a un mur arrasat (C). Els mateixos estrats de rebliment també recolzaven en els vestigis molt degradats d'unes escales que comunicaven els dos trams musius: el de la nau, més alt, i el del transsepte, situat 90 centímetres per sota. S'ha de remarcar que totes les parets perimètriques del braç del transsepte recolzaven sobre el mosaic que, de ben segur, havia continuat fora de l'àrea de l'església (encara que va desaparèixer per mor dels conreus i modificacions de l'època moderna; *infra*, III.4).

Cap al 1773 (etapa H), segons indiquen els documents i hem comprovat en l'excavació, es van dur a terme altres obres ressenyables: es van recalçar els fonaments de les parets de llevant i ponent, es va renovar la porta principal, on es va posar un marxapeu nou (segurament l'actual), es van fer millores a la volta i la teulada i es va revocar tot l'exterior. També s'esmenten les nombroses millores que es van realitzar al campanar, les quals, al nostre parer, van suposar pràcticament la construcció de l'espadaña actual. La presència d'una estructura ante-

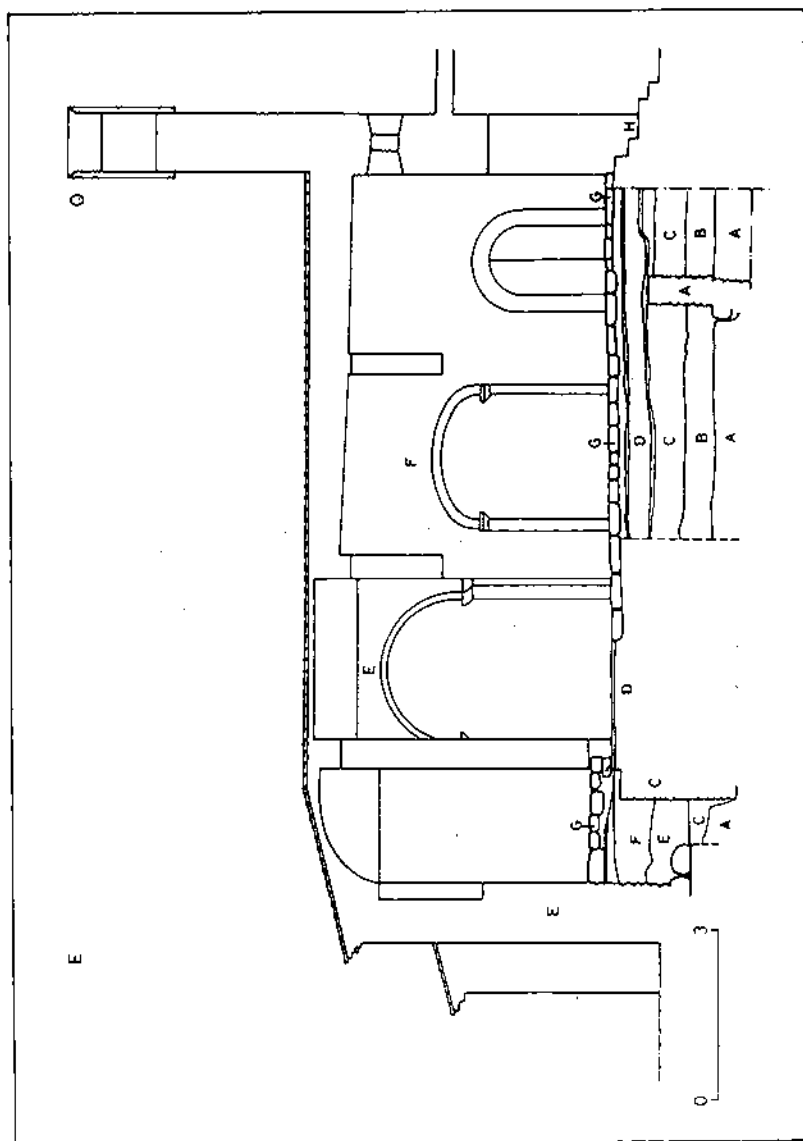
Figura 8: Secció axial de l'edifici amb indicació de l'estratigrafia trobada.

Ateses les limitacions especials d'aquest text, descriurem les troballes d'acord amb els talls estratigràfics que presentem. En el que passa per l'eix de l'edifici (fig. 8) es pot veure la successió descoberta a l'interior de l'absis i la meitat occidental de la nau. S'ha de tenir en compte que, per facilitar-ne la comprensió, s'han substituït els números de les unitats estratigràfiques per lletres convencionals que assenyalen totes les unitats estratigràfiques d'una fase determinada; així es pot veure la mateixa lletra tant en els estrats com en les estructures, sempre que siguin del mateix moment.

D'aquesta manera i segons la secció esmentada, en començar l'excavació teníem, a llevant, el presbiteri enlairat sobre una plataforma (G) acabada en un graó per l'extrem occidental. Aquesta estructura recolzava en el rebliment que es va posar per formar-la (G), llevat de l'esglaó terminal que era a sobre del mosaic (D), concretament del quart de bossell en què acabava aquesta estructura pel cantó de llevant. Ja en la nau, apareixia el paviment musiu esmentat que, cap al final del

transsepte, donava pas a un terra de lloses calcàries (G). A la zona de l'absis, per sota de les preparacions del darrer presbiteri utilitzat (G) i d'un nivell modern, testimoni d'unes altres reformes al santuari (F), es van descobrir més estrats de replè (E) la potència dels quals era apreciable. D'una banda, eren adossats al mur de la capçalera (E) i cobrien la banqueta (E), però d'altra banda també s'adossaven a un parament de carreus (C), del qual només es va poder descobrir la cara oriental.

Aquest mur estava cobert directament pel mosaic (D) i tenia una estreta trinxera de fundació tallada en el terreny verge (A).

L'estratigrafia que hi havia directament per sota del sector on es conservava el mosaic (D), no la vam poder conèixer, perquè lògicament es va deixar com a testimoni. Això no obstant, deu ser molt semblant a la que es conservava segellada pel paviment de lloses (G), ja que es va veure que, durant l'època medieval, s'havia aprofitat el terra musiu en tota la nau perquè a sota de les lloses vàrem trobar el *rudus* (D) sobre el qual un temps havia recolzat l'*opus tessellatum*. Aquesta preparació cobria un paviment de terra batuda (C) i una capa de rebliment. El primer recolzava i la segona s'adossava a una paret de carreus bastida en direcció nord-sud (A). Tot seguit, hi havia un altre estrat de replè (B), en la mateixa posició que l'anterior. Finalment es va trobar el terreny natural (A), que en aquest sector era extremadament horitzontal.

Segons la nostra interpretació, aquesta secció indica que, molt abans que es bastís l'església, es va aixecar la paret A, la qual pertanyia a una estança de la *pars rustica* d'una vil·la romana. La configuració hipotètica d'aquest àmbit, l'hem reflectit a la planta A-B (fig. 4.1), i les dades que hem tingut en compte per esbrinar-la, les anirem veient en comentar els altres talls. Ara per ara, s'ha de retenir que la paret A va utilitzar com a paviment associat el terra natural aplanat. És per això que la trinxera de fundació es va obrir en el sòl verge i no en l'estrat de sobre (B). Aquesta circumstància, però, ens priva de saber la data exacta de fundació del mur, ja que la trinxera va resultar gairebé estèril. De totes maneres, tenim un *terminus ante quem*, proporcionat per la data del nivell B, situable cap al 60-70 dC.⁽³⁾ A més, en aquest mateix estrat es van trobar nombroses ceràmiques més antigues fora de context,⁽⁴⁾ la datació de les quals es podria relacionar amb la tècnica constructiva de la paret al·ludida, que sembla força primitiva. Tot plegat ens fa proposar la hipòtesi que l'àmbit estudiat podria haver estat bastit durant el principat d'August, potser els darrers decennis del segle I aC.

L'estrat F es pot apreciar a la zona de l'absis (fig. 8). Es tracta d'un horitzó de cap als primers decennis del segle XVII, datació que coincideix amb un altre canvi important, com és l'afegit de sengles cossos a ponent dels braços del transsepte, l'evolució dels quals veurem a les conclusions i en estudiar la secció d'un dels cossos laterals esmentats. En aquest cas, l'estratigrafia palesa que el remodelatge també va afectar al presbiteri.
